1. 宮山神社被災概要

○被災状況と修理概要

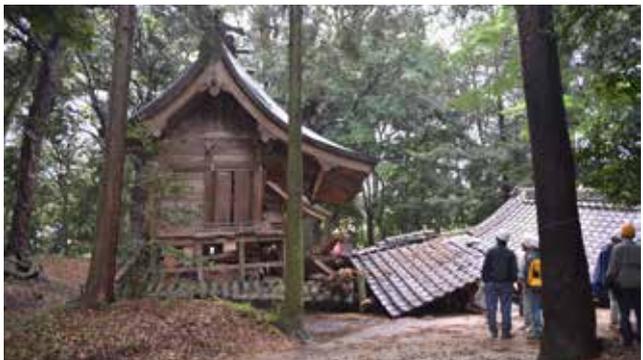
八王社本殿(享保20年【1735】建)倒壊を免れたものの、主要な柱の折損や向拝部分の倒壊、小屋組の転倒、基礎は基礎石の倒壊、基壇の孕み出しがみられ、全解体修理としました。復旧に際して基礎は、基壇の地盤保護のための布基礎や、基礎石補強の地中梁を基壇内に配しました。軸組は折損した柱の取替や根継、腐朽した部材の取替を施し材の健全性を確保した上で、楔や込栓等の増し締めを行い、在来の工法に倣い復旧しました。小屋組は昭和27年に銅板葺きに改められた際に多くの部材が補足されていたが、桔木等に構造的な欠陥がみられたので、屋根荷重を分担させる目的で、受け梁や桔木受等を付加し、構造補強を行いました。外観に関わる意匠・形状等は昭和の改変時に倣い補足材であっても極力再利用し復旧しました。

【八王社本殿・幣殿】被災直後 北面

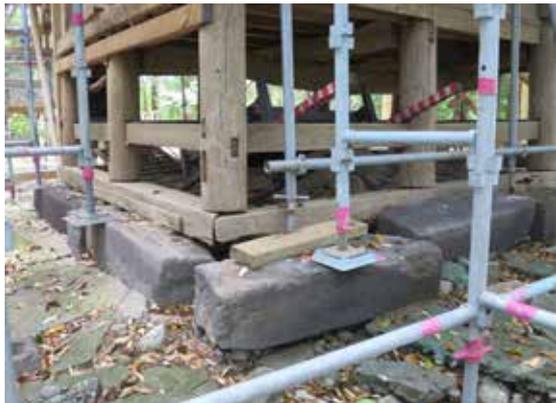
【本殿】倒壊した基礎石と滑動した躯体 【本殿】折損した隅柱 【本殿】軸組から脱落した屋根組

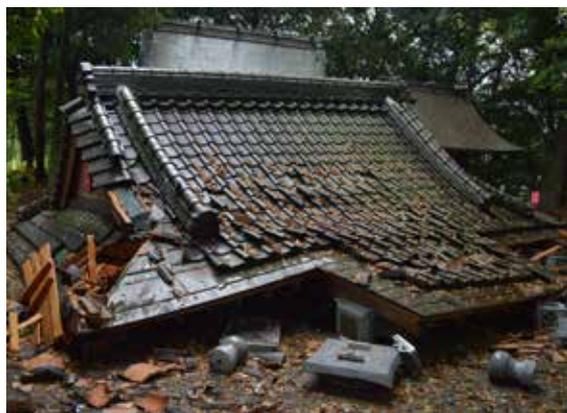
本震により完全に倒壊した影響で、部材の損傷が大きく、多くの部材を取り替えざるを得ませんでした。復旧に際して拝殿不動沈下の顕著な基礎にはベタ基礎補強を施し、礎石を一体的に拘束しました。軸部は本殿同様、損傷の見られる部材の取替と根継・修繕等を行いながら、壁の補強・床構面や屋根構面への耐震補強を行いました。小屋組は平成 22 年の屋根替え時に取り替えられた部材に構造的に欠陥が確認されたため、補足部材により小屋組の構成を改めました。また、元々水平梁がないことや、隅木を丑梁で吊って支える特殊な構造により、瓦屋根に対する構造耐力を担保できないと判断し、銅板屋根と改めました。

【拝殿】被災直後の様子

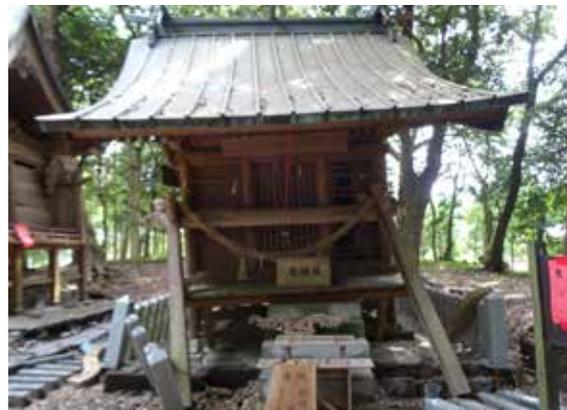
倒壊は免れましたが、向拝の倒壊、身舎の基礎石からの脱落による土台の折損などが確認されました。復旧に際しては、破損した部材の修繕・取替はもとより、曳家で高さや回転の捻じれ等の補正を行い元の位置に据え戻しました。

【雨宮】被災直後の様子

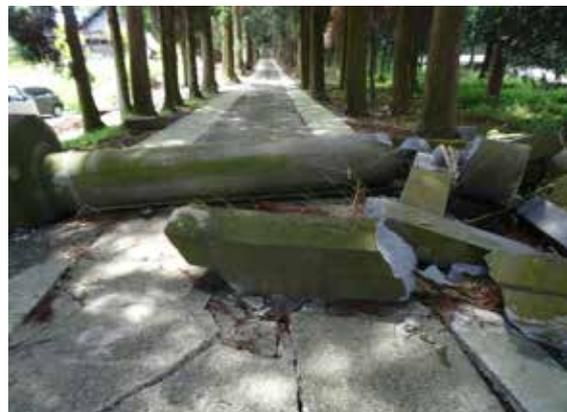
・その他 玉垣の倒壊、鳥居の倒壊、手水舎の位置の移動、灯籠の倒壊、石段の孕み出しなど境内の構成要素の多くに被害が及びましたが、総ての復旧を完了しました。

【鳥居】被災直後の様子

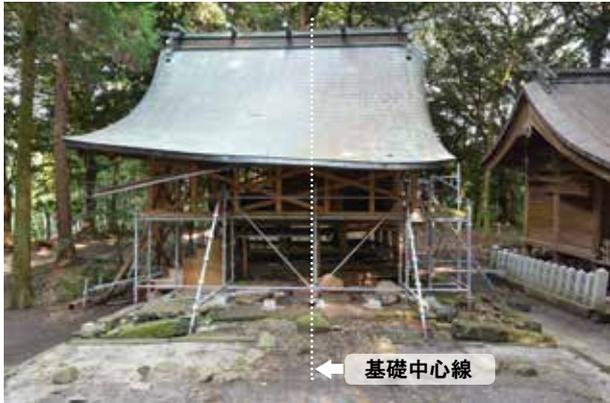
①解体前の本殿正面。屋根が躯体から外れ、北側に大きくズレていました。

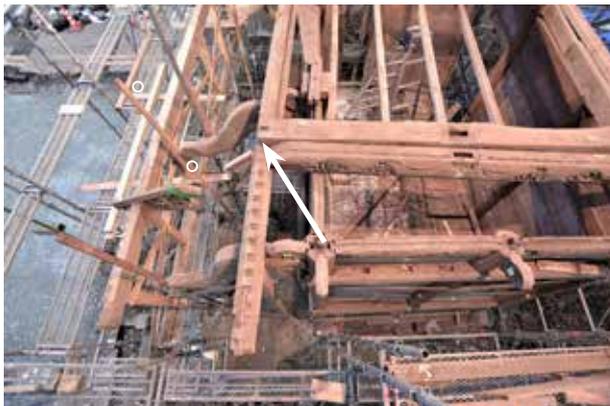
④跳ね上がった屋根が正規の位置から北西に約40cmほどズレていました。

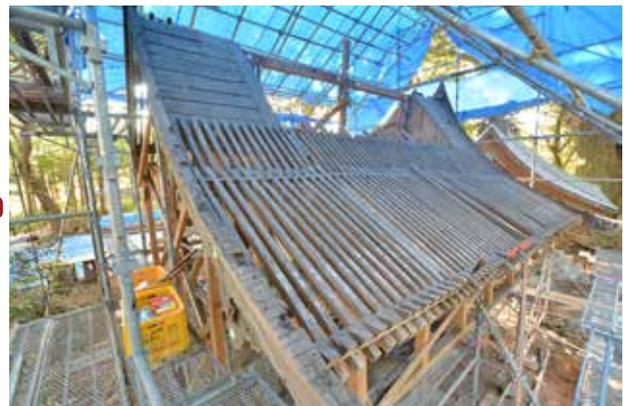
③垂木や野地板の解体状況。著しい漏水は見られず、比較的健全な状態を保っていました。

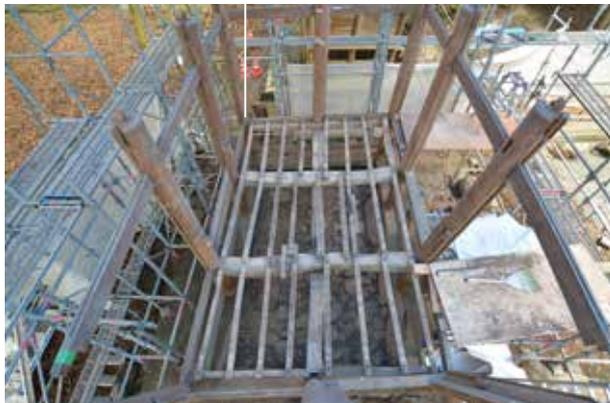
⑤床板や床組の解体状況。中央部に小火の痕がありました。幾多の苦難を乗り越えてきたようです。

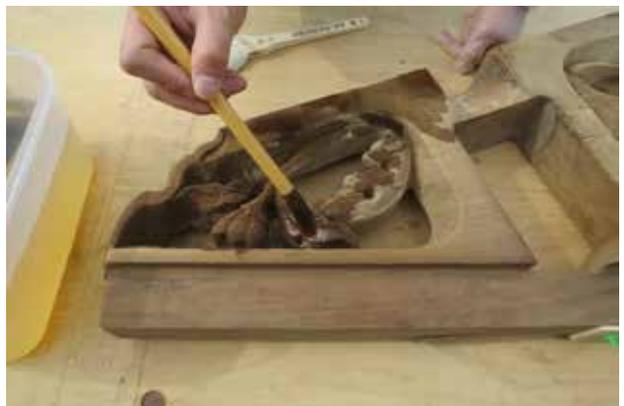
④表面劣化が進行したクスの彫刻部材に膠を含浸させました。

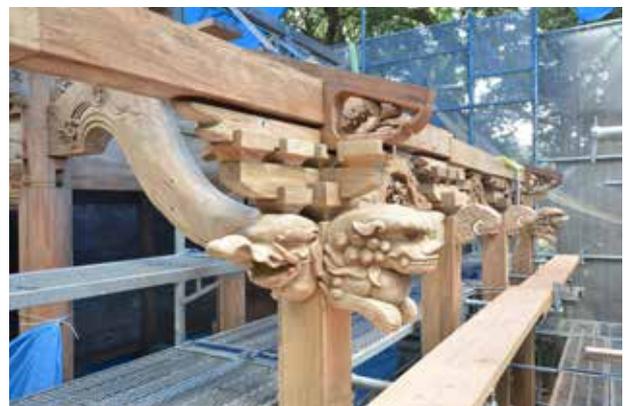
⑥組み上がった向拝の斗拱。発災時に倒壊した部分ですが、総ての材を再用することが出来ました。
