事業完了報告

令和3年5月吉日 宮山神社再建委員会

- 事業名称：「令和元年度 西原村指定有形文化財 宮山神社修復事業」
- 修理方針： 八王社本殿・拝殿・幣殿・・・・・・・・・・解体修理
雨宮神社・・・・・・・・・・部分修理
- 事業期間： 令和元年8月1日～令和3年3月15日(1年8ヶ月)
- 収支内訳：

宮山神社被災概要

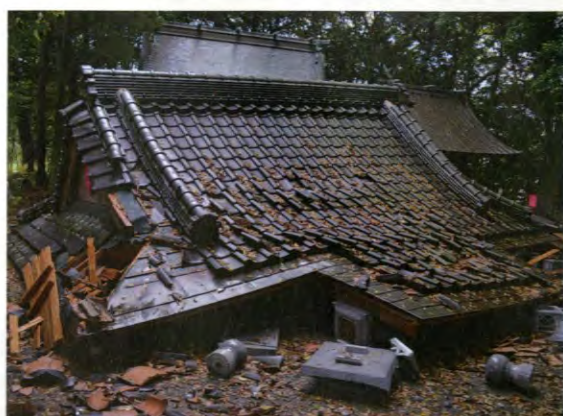
本震により完全に倒壊した影響で、部材の損傷が大きく、多くの部材を取り替えざるを得ませんでした。復旧に際しては、不動沈下の顕著な基礎部にはベタ基礎を施し、礎石を一体的に拘束しました。軸部は本殿同様、損傷の見られる部材の取替と根継・修繕等を行いながら、壁の補強・床構面や屋根構面への構造補強を行いました。小屋組は平成22年の屋根替え時に取り替えられた部材が構造的に機能していなかったため、補足部材により小屋組の構成を改めました。また、元々水平梁が無いことや、隅木を丑梁で吊って支える特殊な構造では瓦屋根に対する構造耐力を担保できないと判断し、銅板屋根に改め屋根の軽量化を計りました。

【拝殿】被災直後の様子

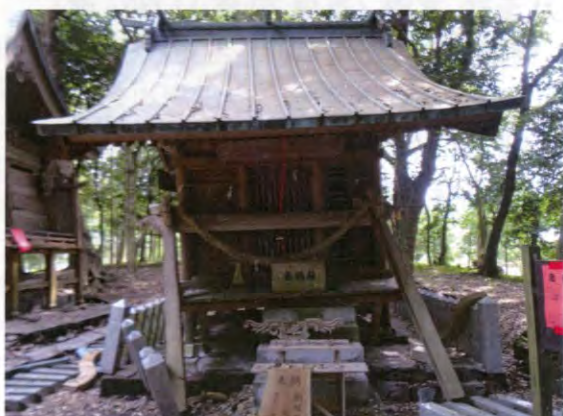
倒壊は免れましたが、向拝の倒壊、身舎の基礎石からの脱落による土台の折損などが確認されました。復旧に際しては、破損した部材の修繕・取替はもとより、揚屋工事で高さや捻じれの補正を行い、元の場所に据え戻しました。

【雨宮】被災直後の様子

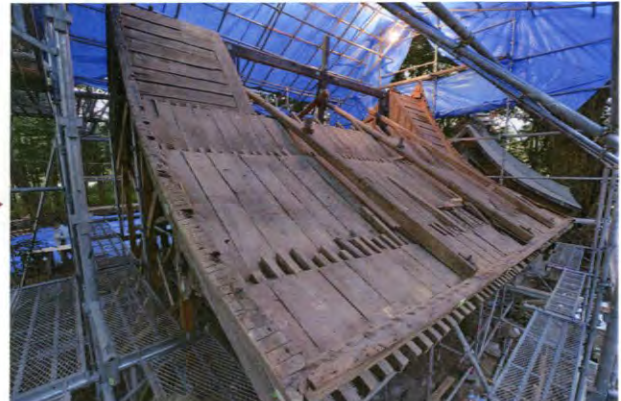
② 小屋組の解体完了。

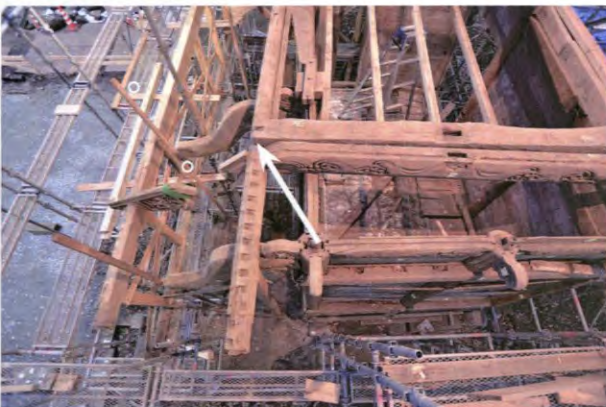
④ 跳ね上がった屋根が正規の位置から北西に約40cmほどズレていました。

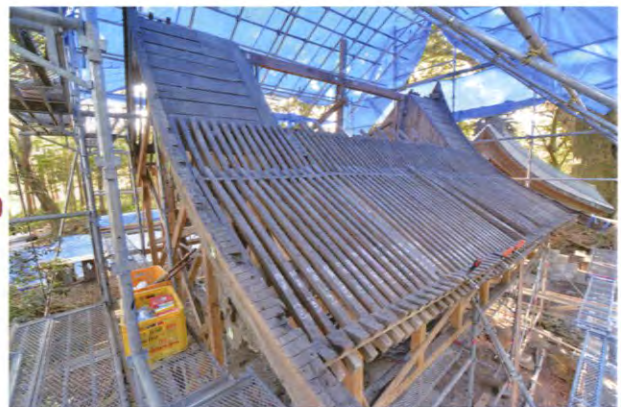
③ 垂木や野地板の解体状況。著しい漏水は見られず、比較的健全な状態を保っていました。

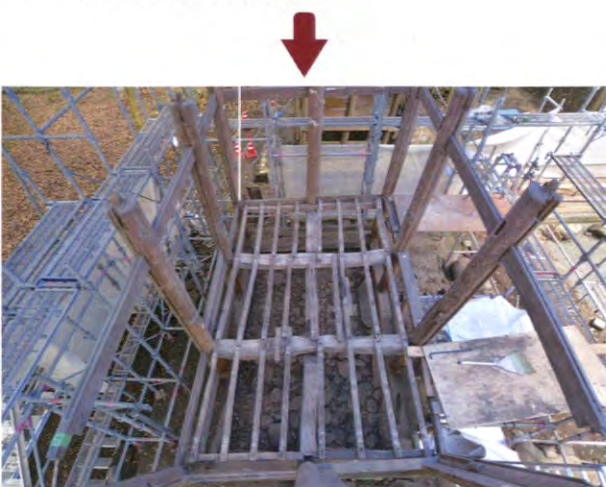
⑤ 床板や床組の解体状況。中央部に小火の痕がありました。幾多の苦難を乗り越えてきたようです。

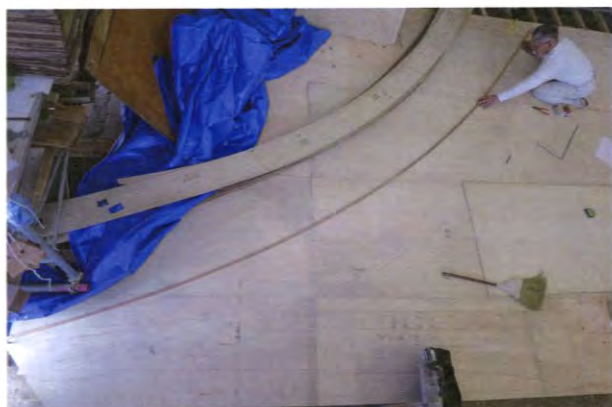
① 部材実測により小屋組の寸法体系を整理。屋根の弛み曲線を調整しました。

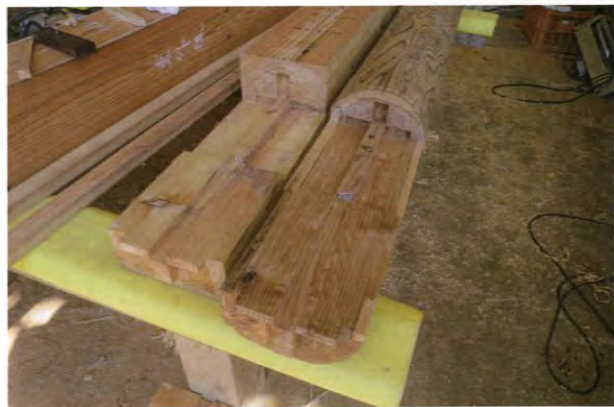
② 柱の根継の仕口。強度上問題がない箇所で見え掛りに配慮し目地を包み込む形状としました。

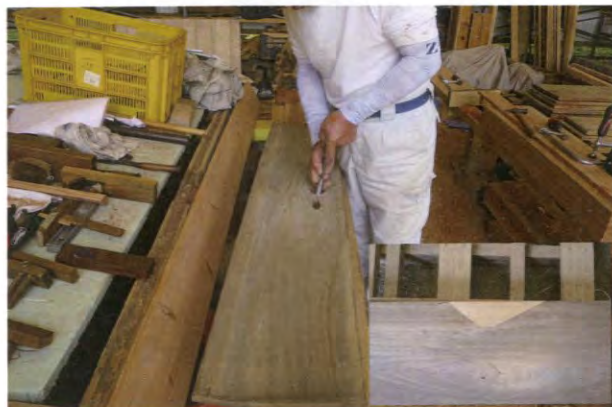
③ 板の割れや小さな欠けも丁寧に修繕しました。

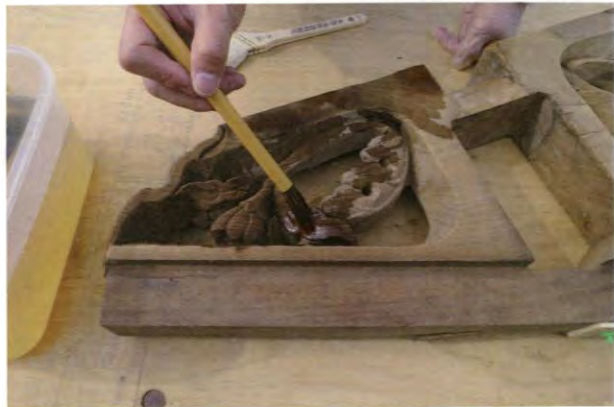
④ 表面劣化が進行したクスの彫刻部材に膠を含浸させました。

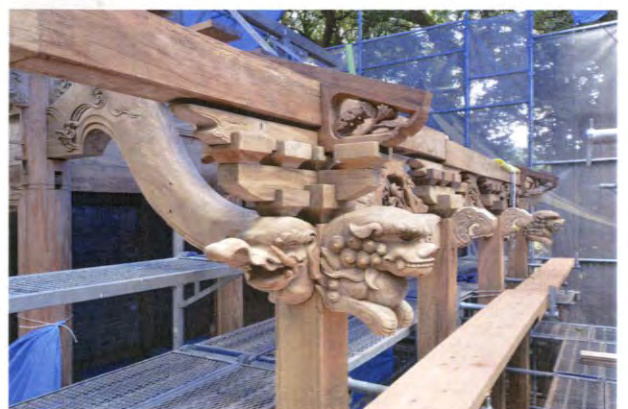
⑥ 組み上がった向拝の斗拱。発災時に倒壊した部分ですが、総ての材を再使用出来ました。

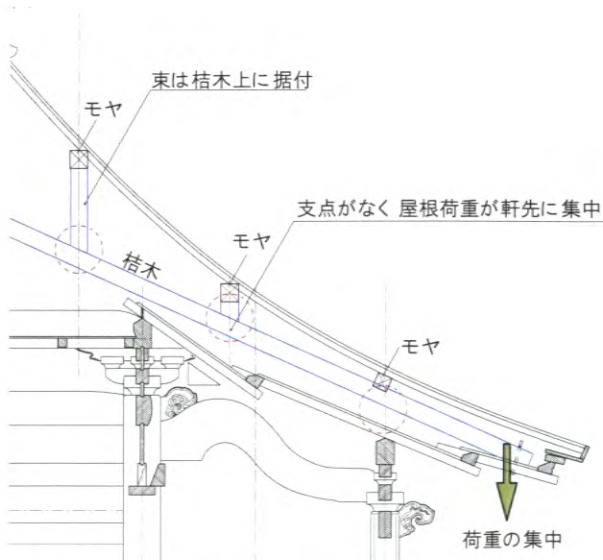
図1：軒先断面図 修理前

軸部が組み上がると、屋根を組立てる工程に移りました。切妻の片流造という比較的社寺建築では単純な作りですが、経年変化で捻じれた部材を計画通りに組上げるには、繊細な調整が必要になります。原寸より起こした定規や水糸で計画寸法との誤差を見定めながら作業を進めていきました。基本は現状復旧ですが、小屋組の桔木が有効に機能しない構造になっていたのを、受梁や母屋などの補強材を付加し屋根荷重が軒先に集中しない構造に改善しました。

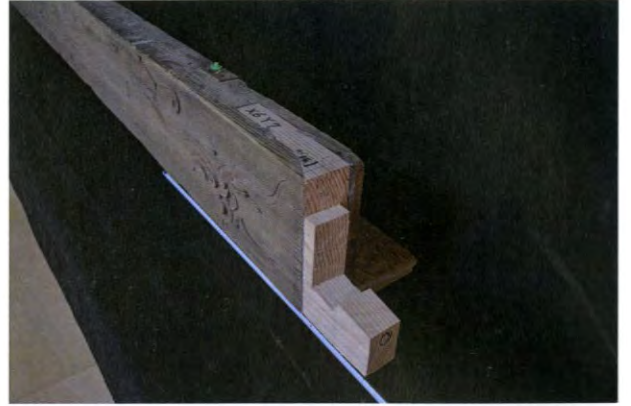
② 折れた仕口の補修状況

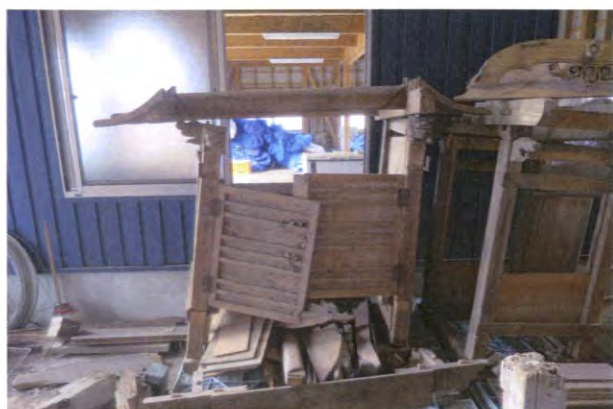
⑦ 大破した本殿の空殿

空殿は、厨子・宮殿などとも称される神様を安置するための小さな建屋です。震災直後は転倒し、屋根の組み物や壁板などが散乱するなど、大破した状態で見つかりました。修理においては散乱した部材を分類し、不足分や折れて使えないものを取り替えました。その修理過程で部材に残る墨書が見つかり、その造営時期や大工の名前が判明しました。

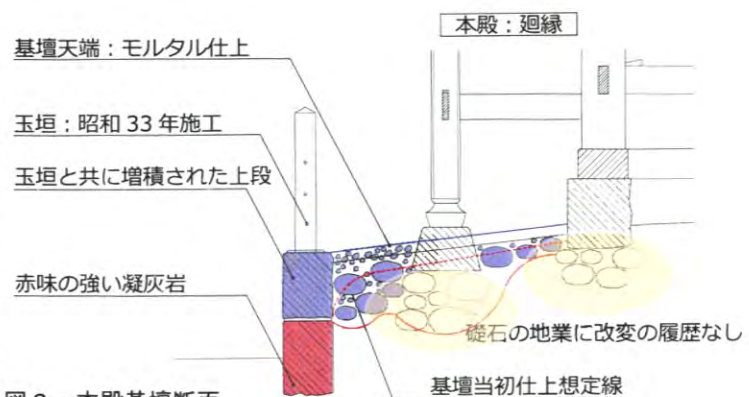
図2：本殿基壇断面

本殿基壇の葛石は現状では延石の2段積になっていますが、当初は1段積であった可能性が高いことが判りました。上段の石材は昭和33年の刻印のある玉垣石と同様の仕上げが施されており、玉垣の石材と上段の葛石は同時期のものと推察できます (写真2)。
