事業完了報告

令和3年5月吉日 宮山神社再建委員会

- 事業名称：「令和元年度 西原村指定有形文化財 宮山神社修復事業」
- 修理方針： 八王社本殿・拝殿・幣殿・・・・・・・・・・解体修理
雨宮神社・・・・・・・・・・部分修理
- 事業期間： 令和元年8月1日～令和3年3月15日(1年8ヶ月)
- 収支内訳：

宮山神社被災概要

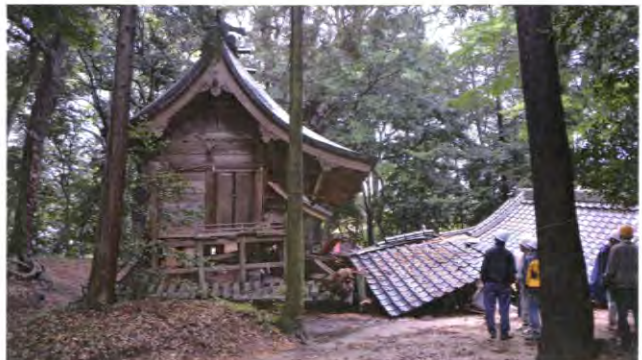
【八王社本殿・幣殿】被災直後 北面

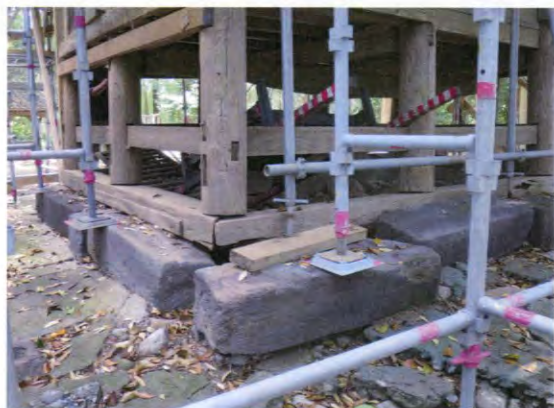
倒壊を免れたものの、主要な柱の折損や向拝部分の倒壊、小屋組の転倒、基礎石の倒壊や基壇の孕み出しがみられ、全解体修理としました。

【本殿】倒壊した基礎石と滑動した躯体

復旧に際しては、基礎工事として基壇の一体性を確保するための布基礎や、基礎石補強の地中梁を基壇内に配しました。軸組は折損した柱の取替や根継、腐朽した部材の取替、楔や込栓等の増し締めなどを行い、在来の工法に倣い復旧しました。小屋組は昭和27年に銅板葺きに改められた際に多くの部材が補足されていましたが、桔木等が有効に機能していなかったため、受け梁や桔木受等を付加し、屋根荷重を分散させるなどの、構造補強を行いました。外観に関わる意匠・形状等は昭和の改変時に倣い補足材であっても極力再使用し復旧しました。

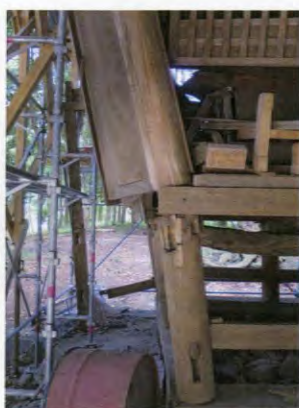
【本殿】折損した隅柱

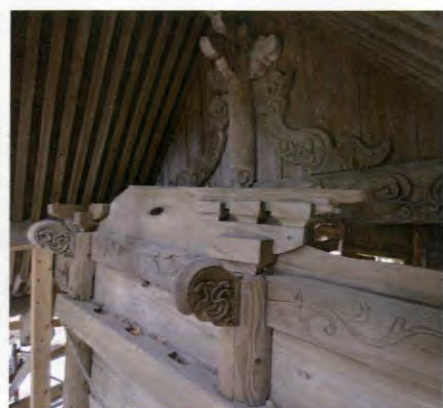
【本殿】軸組から脱落した屋根組

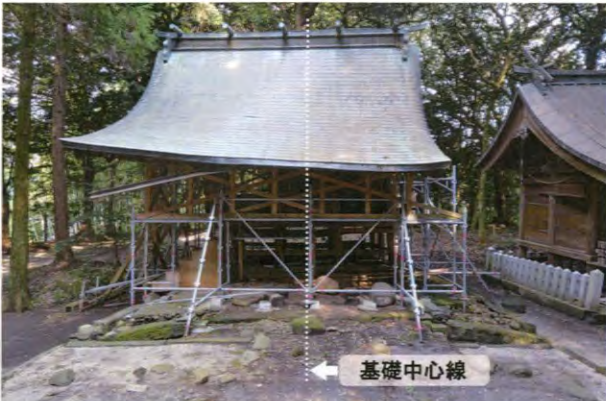
① 解体前の本殿正面。屋根が躯体から外れ、北側に大きくズレていました。

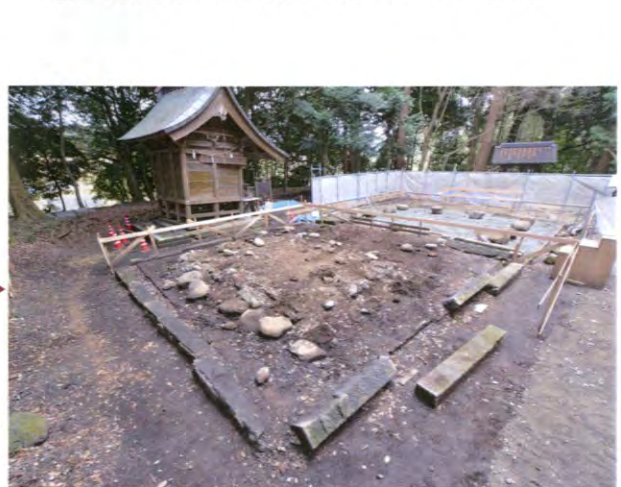
⑥ 基礎石まで解体を完了した状況

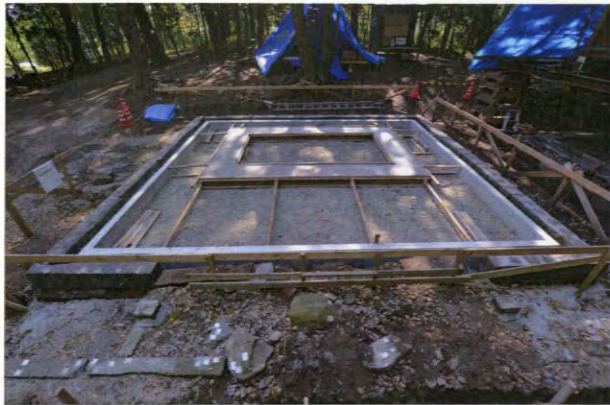
① 基礎工事を完了した基壇

繕いを終えた部材を現場で組上げていく工程です。基礎は緩み易く不安定であった基壇を籠のように取り囲む布基礎で補強し、地盤の安定化を図りました。その中に設けた地中梁の上に元の基礎石を据え戻しました。石の凹凸に合わせて土台の下面を削り合わせたら、いよいよ柱を建て込みます。横貫が交錯するので建てる順序を間違えるとうまく組み上げることが出来ません。また、組立ながら板を落とし込むので細かい調整を要します。もともと組み上がっていたものですが、木の歪みや反りを巧く見極めないと組み上がりません。再建には新築とはまた別の技術が求められます。

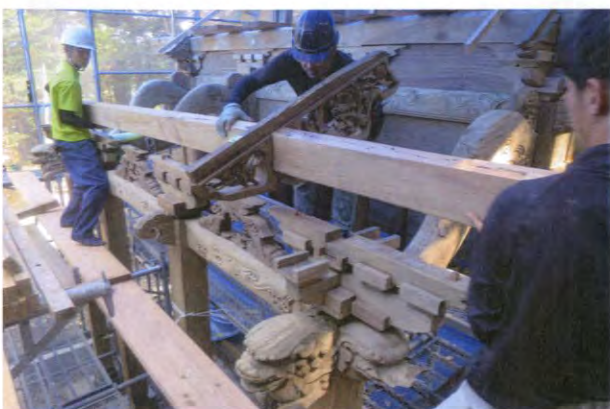
⑤ 向拝を組上げる状況。手挟みは桁の木口から差し込むつくりになっていました。

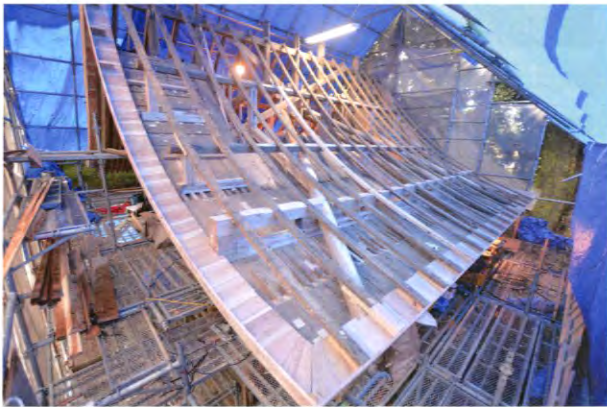
③ 補強材と桔木、垂木の取付完了

軸部が組み上がると、屋根を組立てる工程に移りました。切妻の片流造という比較的社寺建築では単純な作りですが、経年変化で捻じれた部材を計画通りに組上げるには、繊細な調整が必要になります。原寸より起こした定規や水糸で計画寸法との誤差を見定めながら作業を進めていきました。基本は現状復旧ですが、小屋組の桔木が有効に機能しない構造になっていたのを、受梁や母屋などの補強材を付加し屋根荷重が軒先に集中しない構造に改善しました。

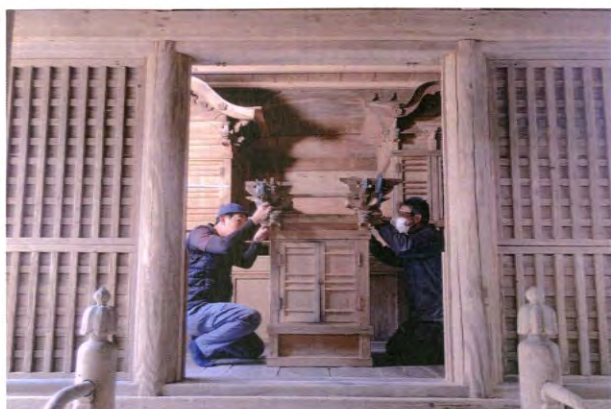
⑧ 空殿の補修と組立て

空殿は、厨子・宮殿などとも称される神様を安置するための小さな建屋です。震災直後は転倒し、屋根の組み物や壁板などが散乱するなど、大破した状態で見つかりました。修理においては散乱した部材を分類し、不足分や折れて使えないものを取り替えました。その修理過程で部材に残る墨書が見つかり、その造営時期や大工の名前が判明しました。

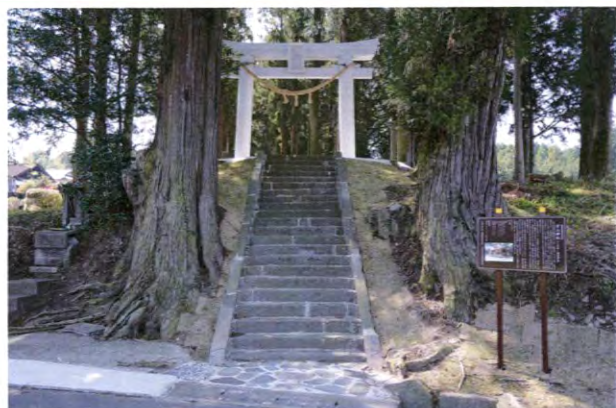
① 鳥居の再建と石段の積み直し

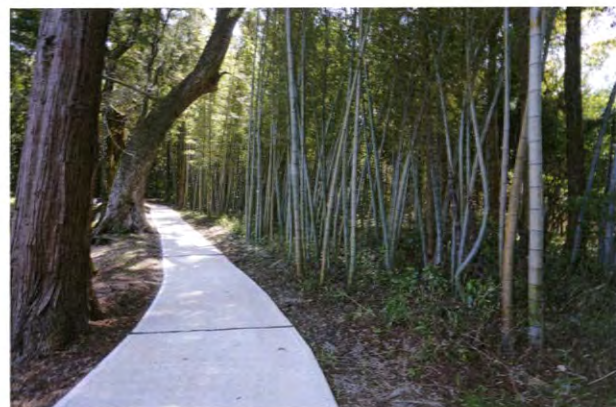
③ 参道脇にスロープを整備

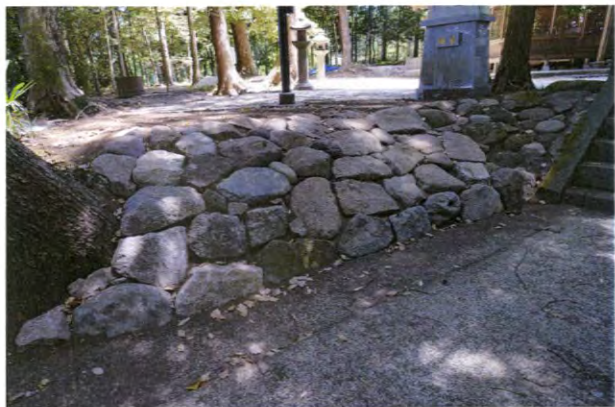
④ 境内に通じる石階段脇の石垣の積み直し

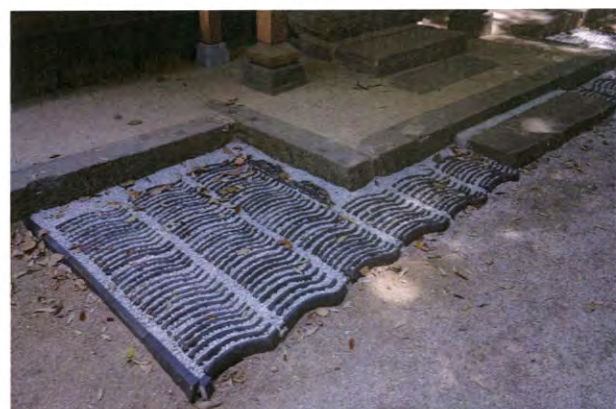
⑤ 古瓦を再利用して社殿周囲の雨落ちを整備

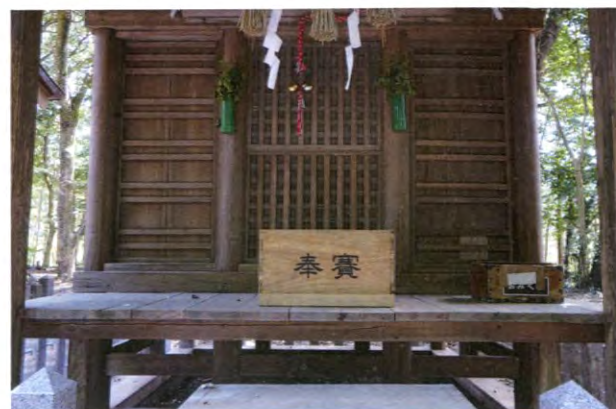
⑦ 雨宮の賽銭箱を修繕

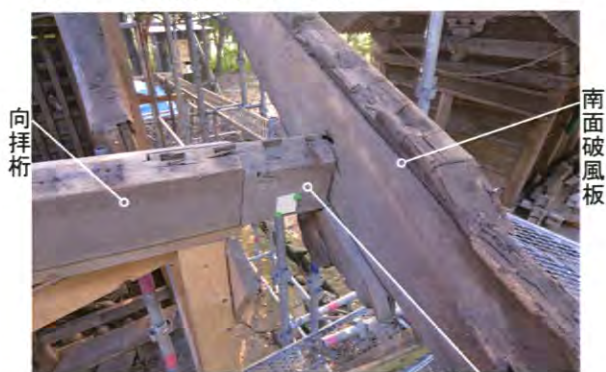
写真1：本殿解体中の妻軒詳細

本殿が創建当初から大きく姿を変えた点は屋根の形状です。内部に保管されていた札により現在の屋根銅板は昭和27年に葺き替えられたことが判りました。その際に小屋組の部材の多くが銅板屋根用に組み替えられ、南北方向にそれぞれ垂木3本分の屋根の拡張がなされていました。その理由は定かではありませんが、銅板葺きに改めた屋根形状の見栄えを意識したものと考えられます。本事業ではもとの姿に復原することは行わず、昭和27年の姿に現状復旧する方針で修復を進めました。屋根から下の軸組についてはほぼ創建当初の姿を留めており、部材の状態も比較的健全で多くの部材が再使用出来ました。

屋根改変時に付け足された桁 (転用材)
