事業完了報告

令和3年5月吉日 宮山神社再建委員会

- 事業名称：「令和元年度 西原村指定有形文化財 宮山神社修復事業」
- 修理方針： 八王社本殿・拝殿・幣殿・・・・・・・・・・解体修理
雨宮神社・・・・・・・・・・部分修理
- 事業期間： 令和元年8月1日～令和3年3月15日(1年8ヶ月)
- 収支内訳：

宮山神社被災概要

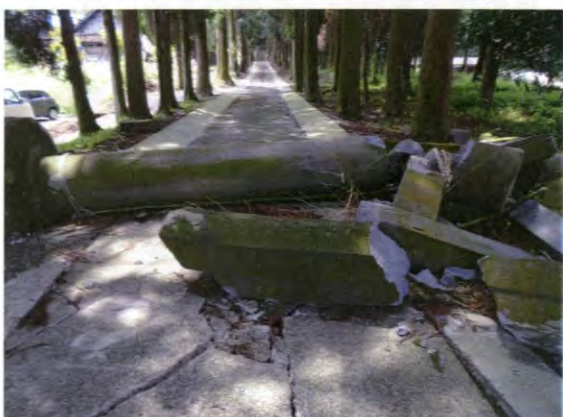
玉垣の倒壊、鳥居の倒壊、手水舎は跳ね上がり基礎石から脱落、灯籠・狛犬の倒壊、石段の孕み出しなど境内の構成要素の多くに被害が及びましたが、総ての復旧を完了しました。

【鳥居】被災直後の様子

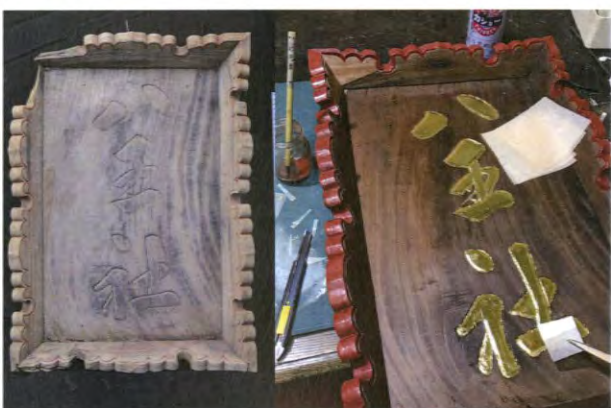
⑥ 拝殿扁額の補修と彩色

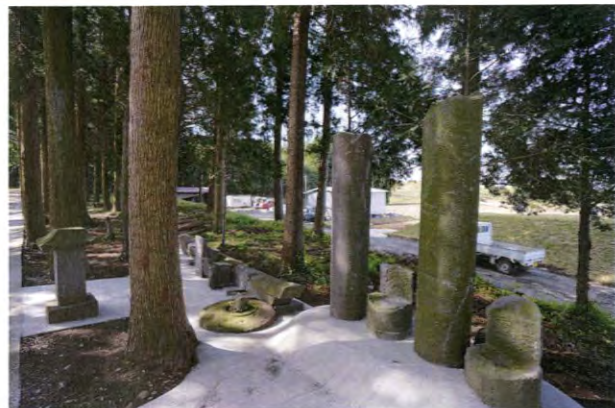
② 倒壊した鳥居は、震災遺構として展示

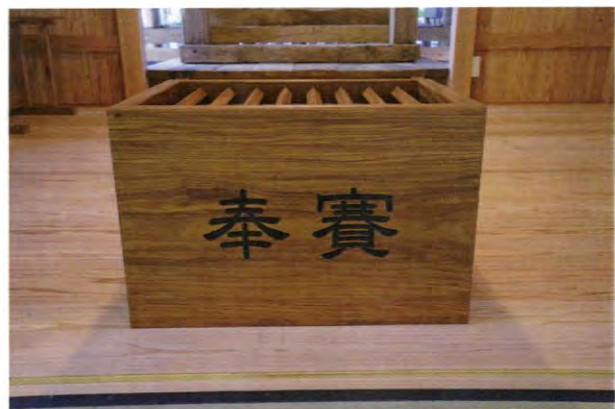
⑥ 本殿の賽銭箱を新調

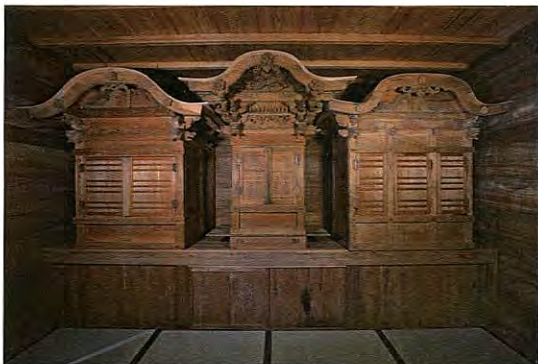
写真9：本殿内の3基の空殿

空殿は、厨子・宮殿などとも称される神様を安置するための小さな建屋です。震災直後は転倒し、屋根の組み物や壁板などが散乱するなど、大破した状態で見つかりました。修理においては散乱した部材を分類し、不足分や折れて使えないものを取り替えました。その修理過程で部材に残る墨書が見つかり、その造営時期や大工の名前が判明しました。

また、各空殿の側面の壁板には寄進元として「奉寄進本村産子中」が2基（本村とは布田）、「奉寄進田気村産子中」が1基とあり、当時は益城郡に属する滝村や河原村との交流があったことが判ります。現在氏子集落ではない滝村の名がここに現れているのは非常に興味深いことです。

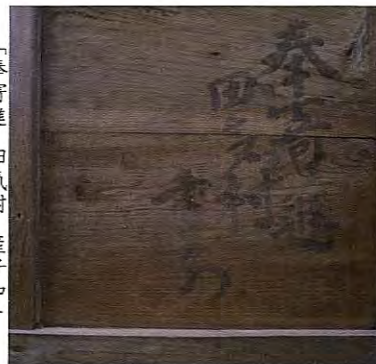
「天明七年ひのとひつし 川原村 大く 九平」（※天明7年は1781年「ひのとひつし」は六十干支の丁未）

写真10：右殿側面墨書

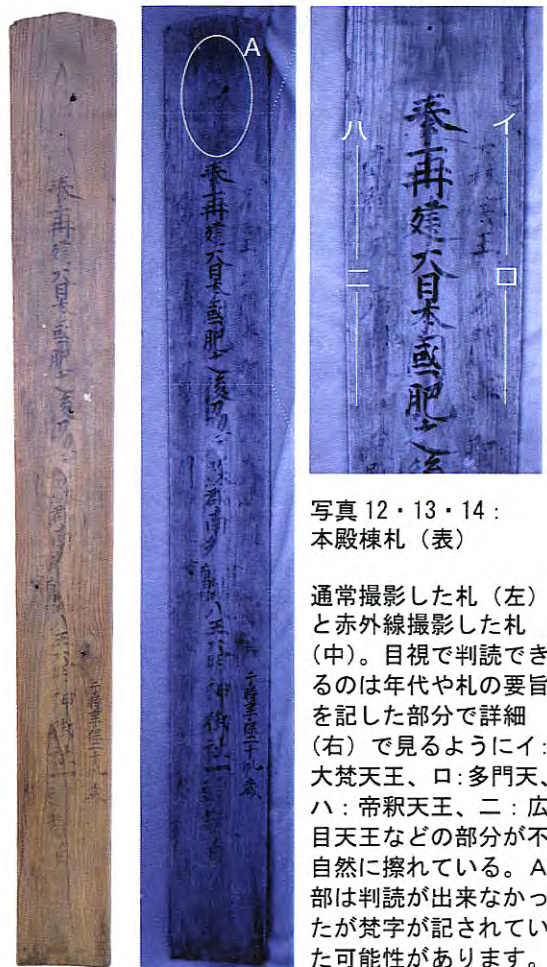
写真12・13・14：本殿棟札（表）

とあり、仏教における四天王や天部の名が並べられています。裏面には「如意安全仏法不□師檀氏子繁昌願力如斯」（※下線部分が消された部分）とあり、仏教に関する部分のみが不自然に読めないことから、意図的に摺り落されたものと推察できます。

通常撮影した札（左）と赤外線撮影した札（中）。目視で判読できるのは年代や札の主旨を記した部分で詳細（右）で見るようにイ：大梵天王、ロ：多門天、ハ：帝釈天王、ニ：広目天王などの部分が不自然に擦れている。A部は判読が出来なかったが梵字が記されていた可能性があります。
